云南碧城房地产开发有限公司  
碧溪园（1-7号楼）地块  
土壤污染状况初步调查报告  
(简本)

编写单位：云南鼎祺环境检测有限公司

提交时间：二〇二零年二月

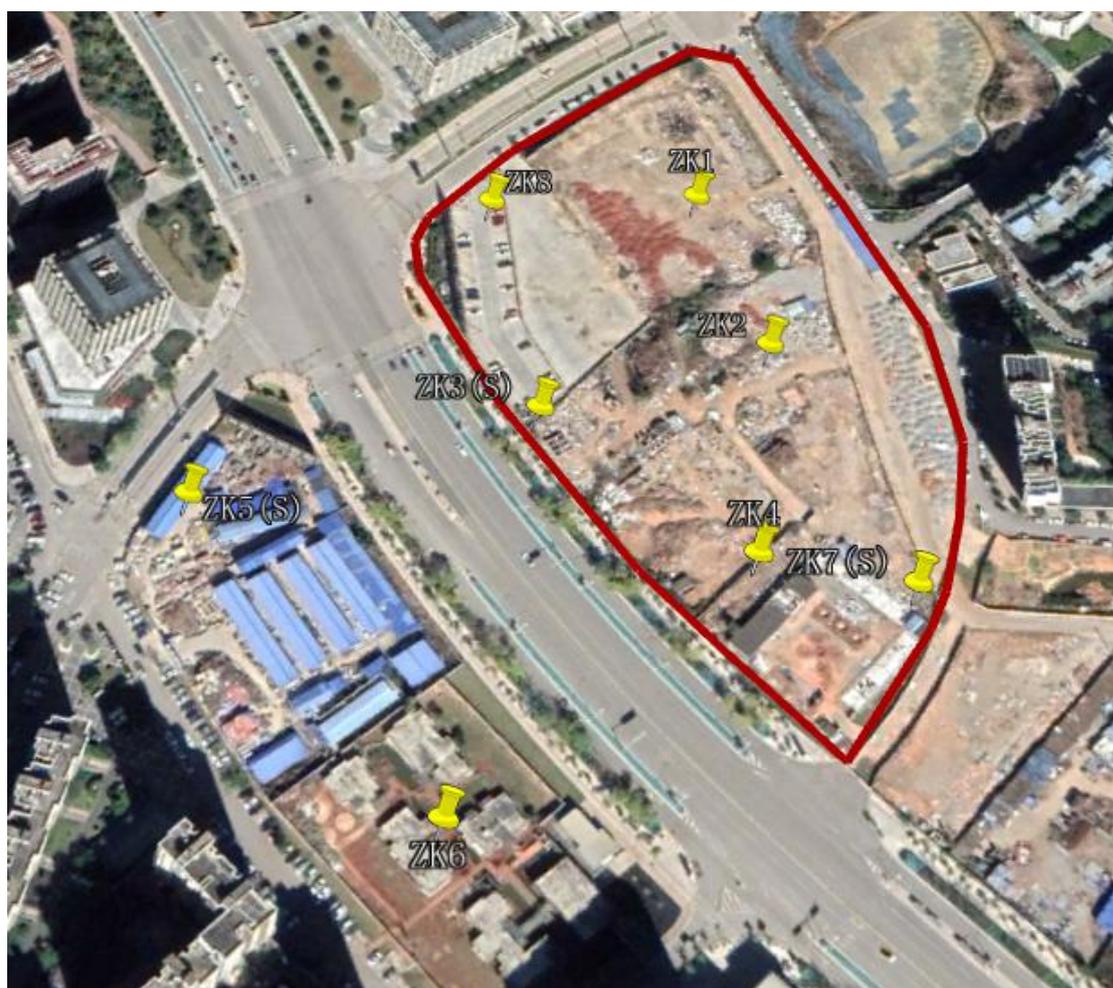
图 1.3-2 建设用地地块范围图

建设用地占地面积 27754.72m<sup>2</sup>（约 41.67 亩），具体范围如图 1.3-2 所示。调查范围：东经 102°45′09.0″~102°45′15.2″，北纬 25°04′59.7″~25°05′8.5″（表 1.3-1）。

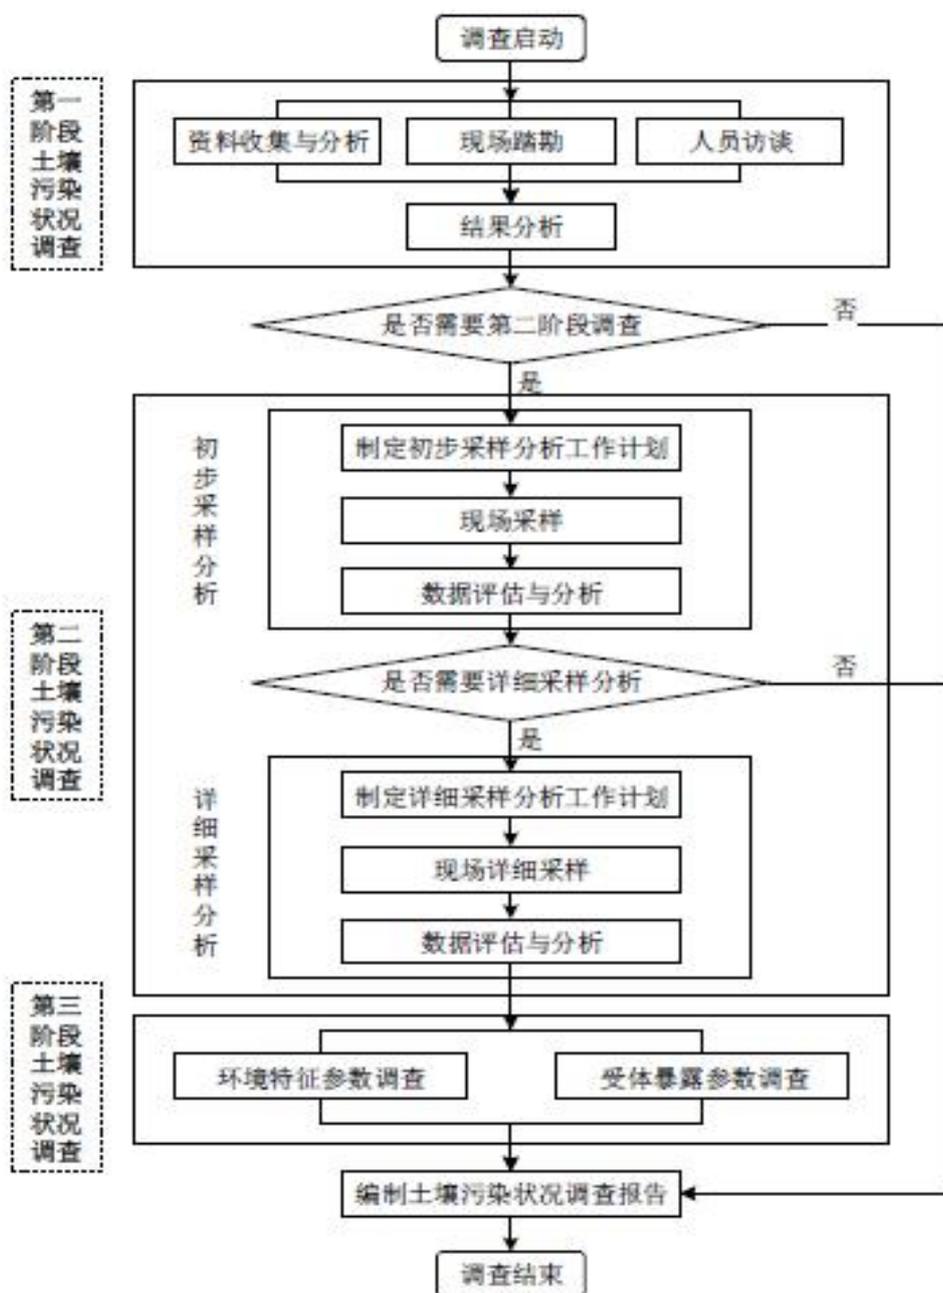
图 1.5-1 项目技术路线图

根据《建设用地土壤环境调查评估技术指南》(2017)、《建设用地土壤污染状况调查技术导则》(HJ25.1-2019)、《建设用地土壤污染风险管控和修复监测技术导则》(HJ25.2-2019)等相关要求, 同时结合前期建设用地资料收集和踏勘的结果, 制定本项目技术路线见图 1.5-1, 工作内容主要包括第一、二阶段的建设用地土壤污染状况调查及建设用地土壤污染状况调查报告编制。具体工作内容如下:

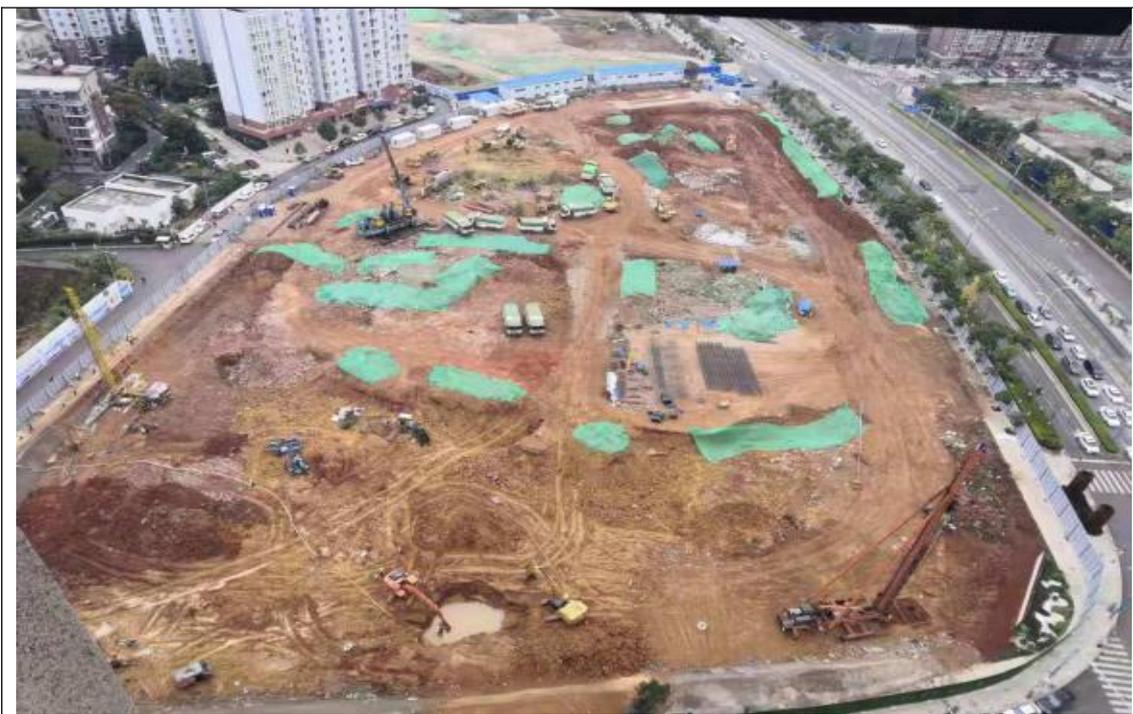
图 2.1-1 厂区采样前现状俯瞰图

通过本次建设用地现场踏勘，发现建设用地已经全部拆迁整平，场地内有刺激性气味、化学品味道，经访问咨询相关人员，初步确定为农药厂六六六粉剂产品味道；相邻建设用地四周为云南映象、实力上筑、桂花苑住宅小区及铂金中心在建小区。建设用地现状照片见图 2.1 - 1。

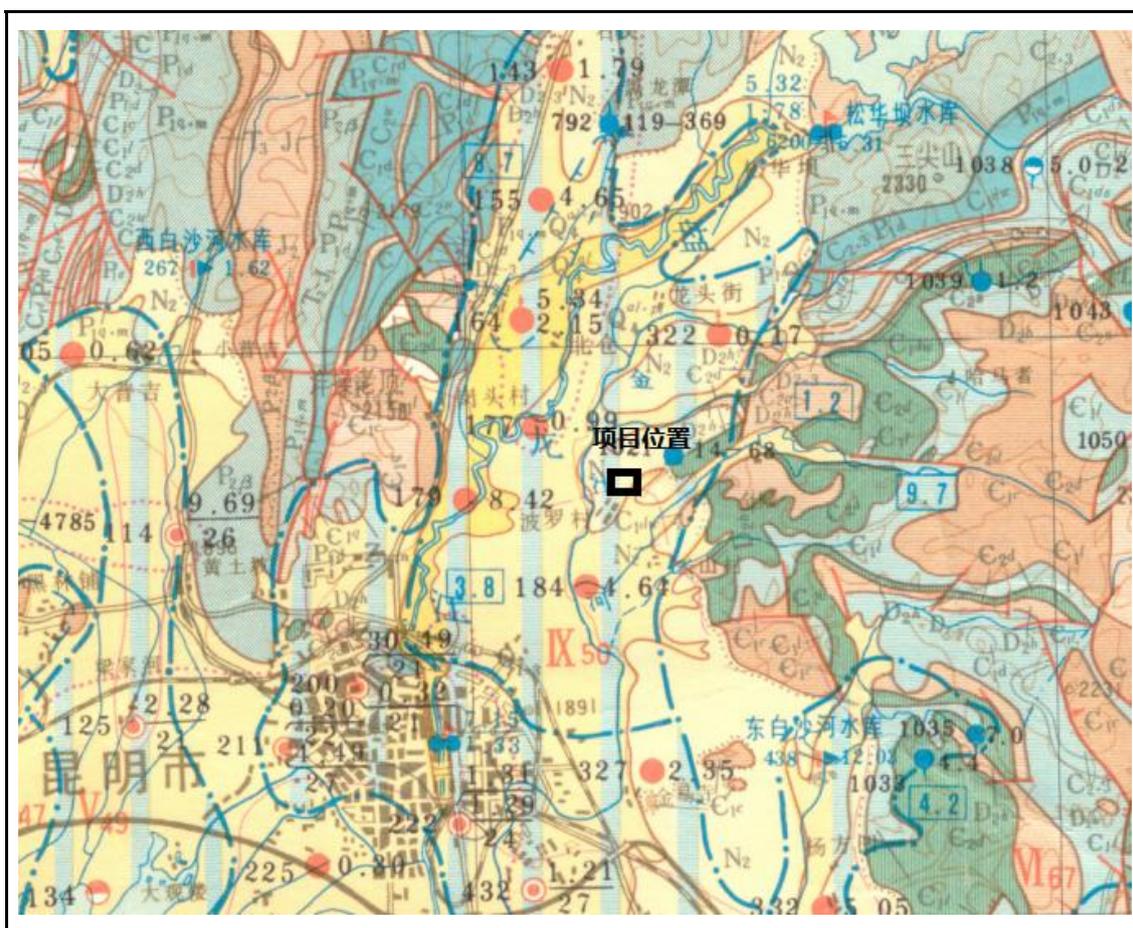
图 2.2-1 建设用地区域水文地质图

调查区处于昆明断陷湖积盆地北东地带(图 2.2-3)，无全新世活动断裂通过，建设用地 10km 范围内，均为晚更新世活动断裂及早-中更新世断裂，大部分为隐伏断裂，无全新世活动断裂，无发震断裂，拟建建设用地地震动参数不计近场影响。

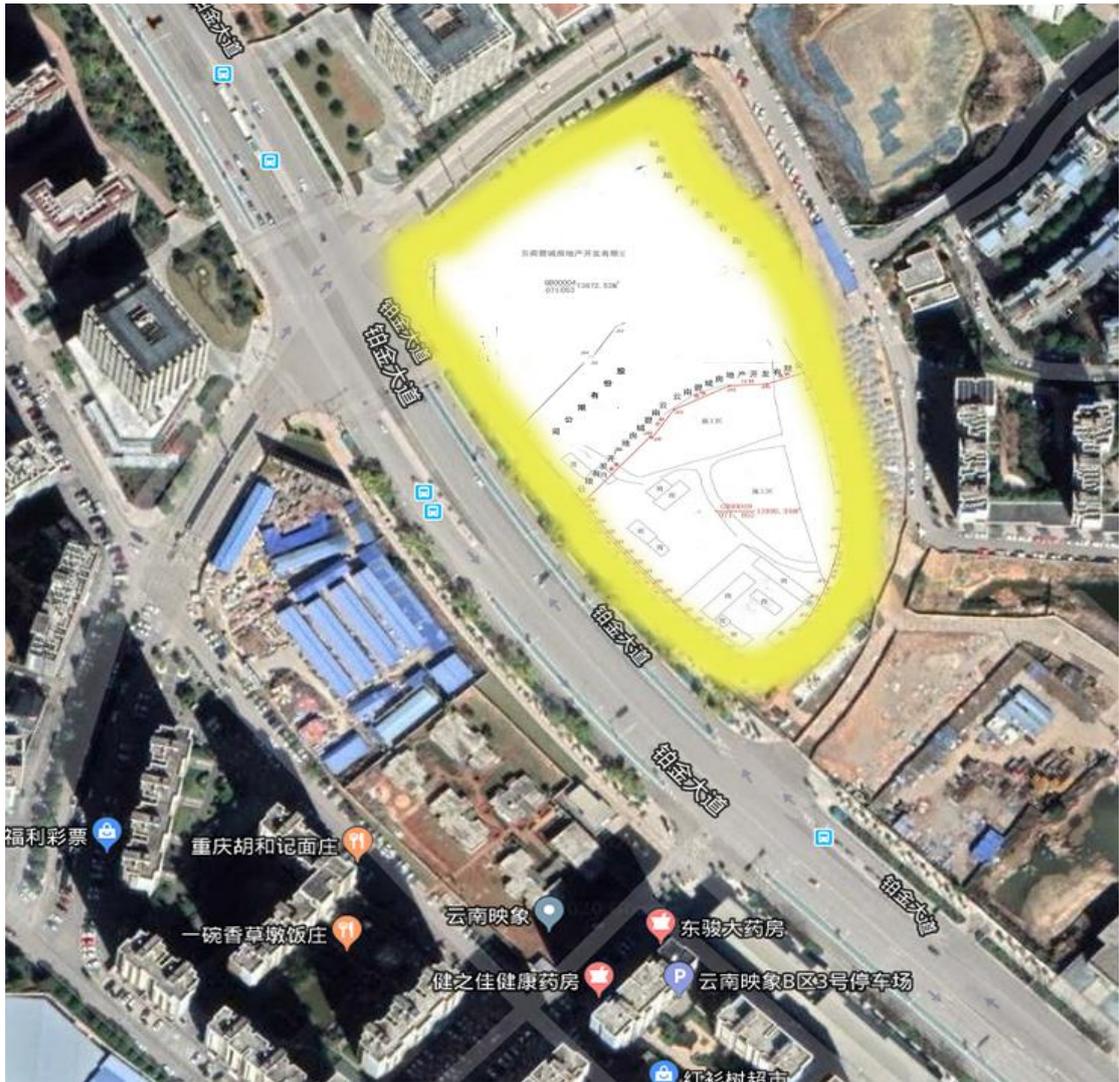
图 2.2-5 建设用地地块土地范围分布图

建设用地包括三个地块，属于云南碧城房地产开发有限公司，用途为城镇住宅用地，面积总共 27754.72m<sup>2</sup> (约 41.67 亩) (表 2.2-4，图 2.2-5)。建设用地目前开展碧桂园碧溪园住宅小区建设，使用期限分别为 (1) 2005 年 11 月 8 日至 2075 年 11 月 7 日、(2) 2010 年 12 月 14 日至 2080 年 12 月 13 日。

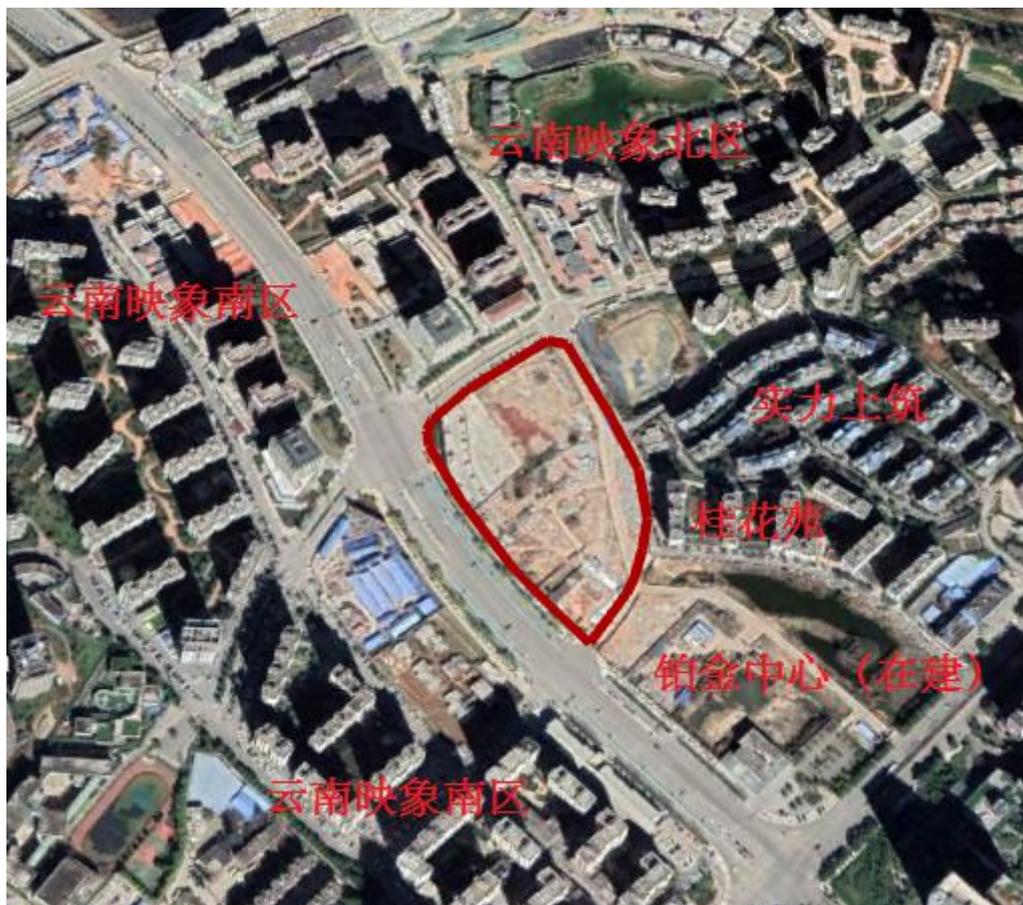
图 2.2-7 建设用地周边环境情况影像图

建设用地周边中北部、西部及南部为云南映像小区，东部为实力上筑和桂花苑小区现代新住宅小区及在建铂金中心，周边环境情况见图 2.2-7。

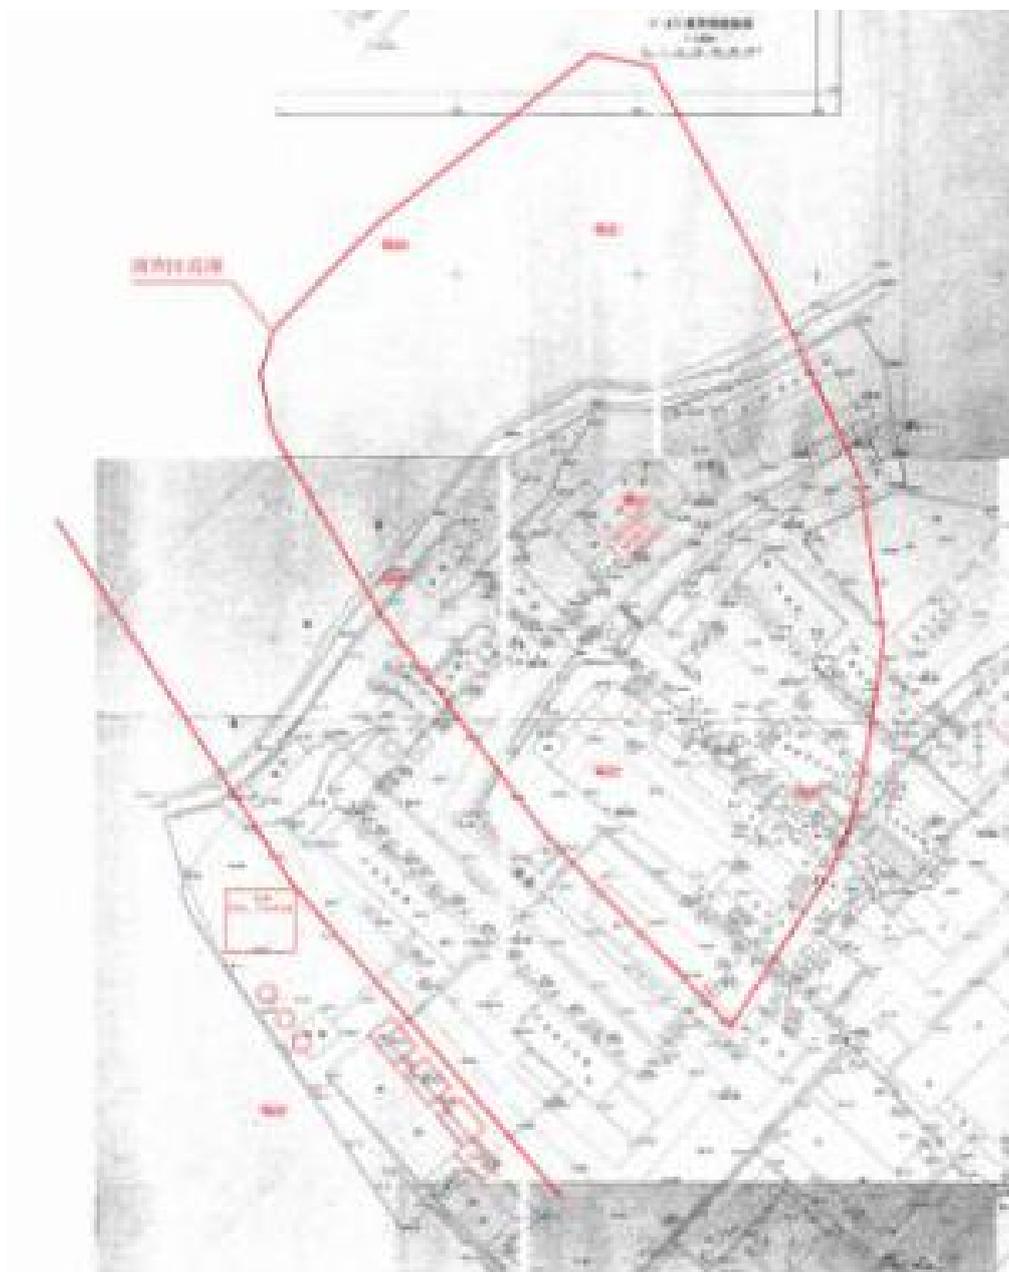
图 2.2-8 建设用地厂区布置图

根据收集的厂区平面图，本次调查地块主要为农药厂生产区域（图 2.2-8、附图 1）。东南侧为农药厂生产区（生活区为图面右下角）。

农药厂厂区的部署：厂区西北为波罗湖，南侧和西侧边缘有两个污水池（污水处理池），图面编号分别为污池 1、污池 2；厂区西南角为非正规固废污泥堆场。由南往北农药生产车间主要为：扑草净车间及其后处理车间（大致为现铂金大道的位置）、敌敌畏车间、茅草枯车间、胶悬剂车间、磷化锌车间、雷蒙车间。

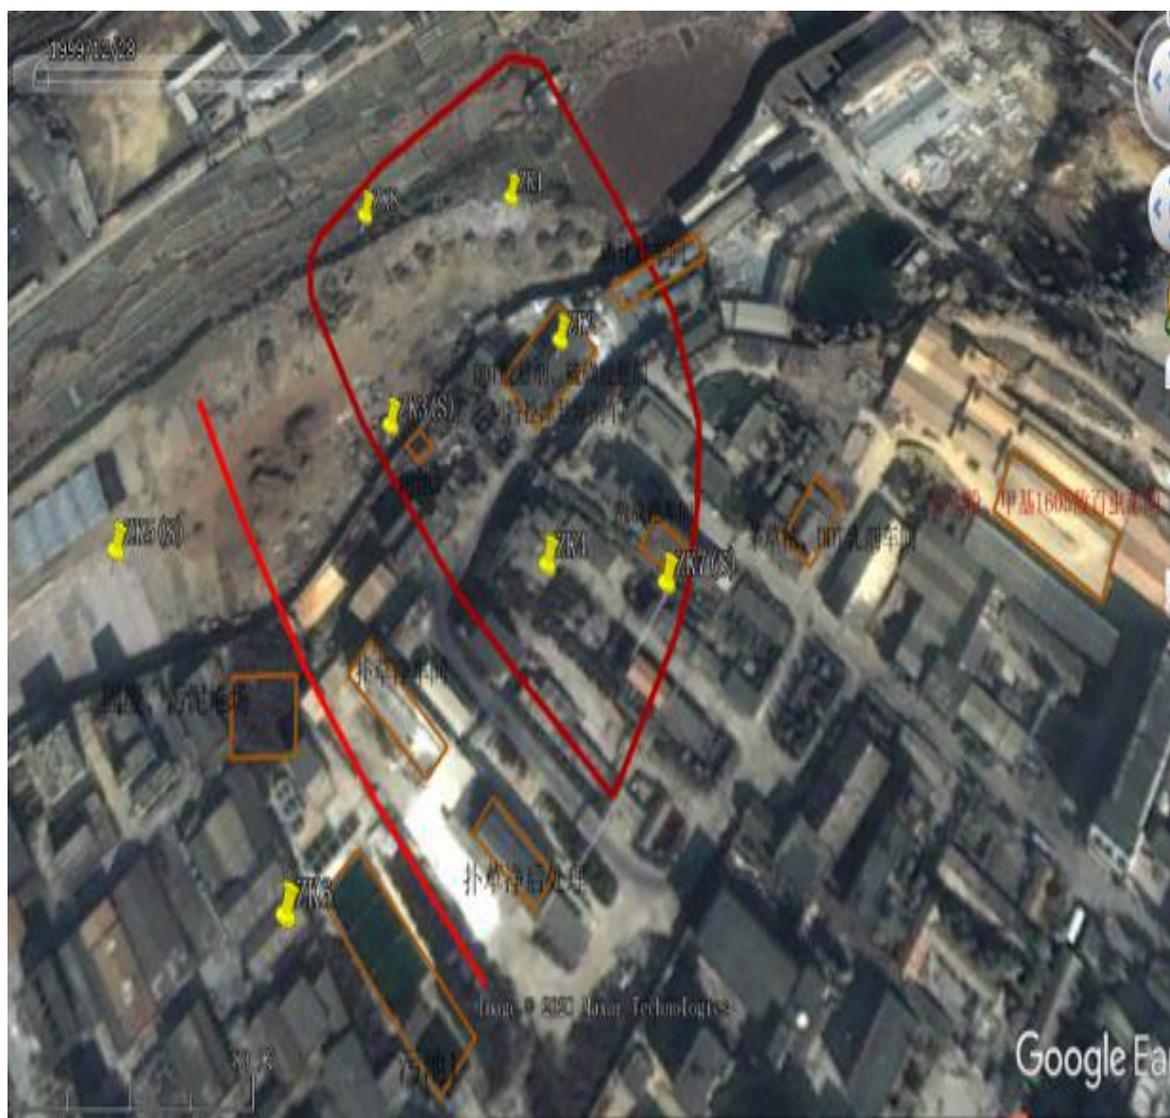
图 2.2-9 (a) 1999 年建设用地影像、厂区车间位置对应图

其中磷化锌车间、胶悬剂车间、敌敌畏车间及污水处理池 2 位于本次调查地块内。（图 2.2-9、附图 2）。

据访谈调查，胶悬剂车间，主要生产 50%DDT 胶悬剂、38%阿特拉津悬浮剂、50%硫磺胶悬剂；茅草枯车间后期生产 DDT 乳剂；雷蒙车间生产六六六粉剂、45%甲基 1605 敌百虫粉剂。

据访谈调查，污水处理池 2 主要接受磷化锌车间、胶悬剂车间废水，处理后汇入污水处理池 1。污水处理池 1，主要接受敌敌畏车间、扑草净车间及其后处理车间、茅草枯车间废水及污水处理池 2 外排水，经内部处理排放，经沿穿金路，最后排往金汁河。主要废水管网均沿各车间外围及道路两侧布设，均为地面以上布设，未涉及地下管网。雷蒙车间不产生废水。

1999 年，厂区北部为波罗湖，中南部依次为生产车间（图 2.2-6（a）），主要为胶悬剂车间、包装车间、敌敌畏车间、茅草枯车间及磷化锌车间。

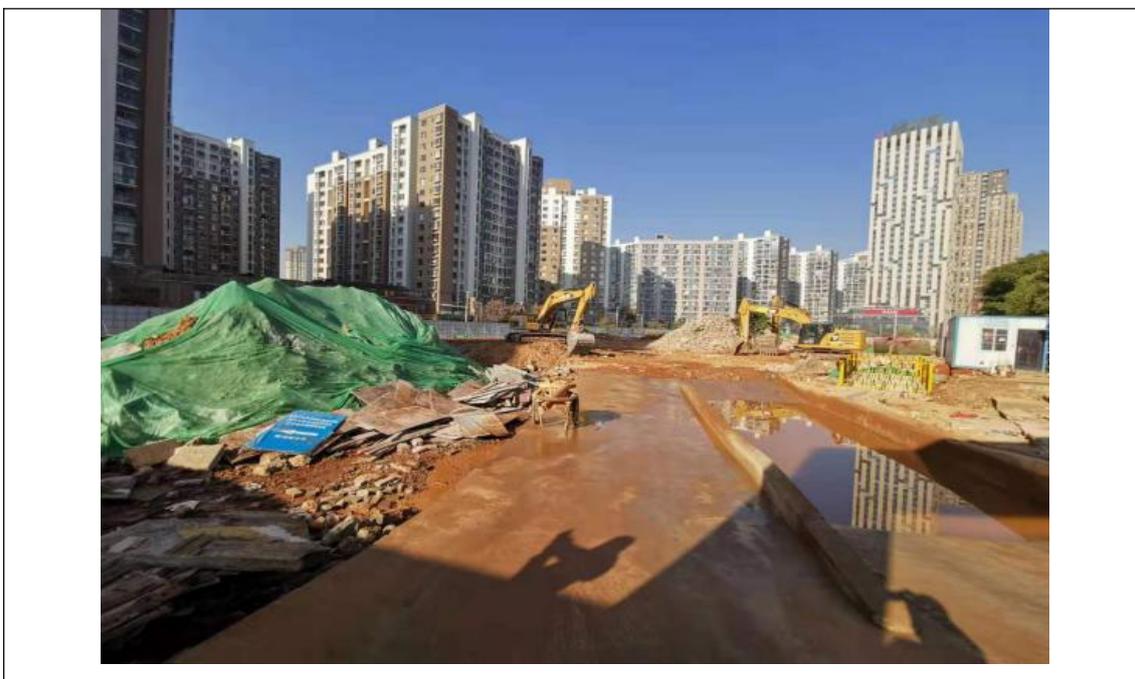
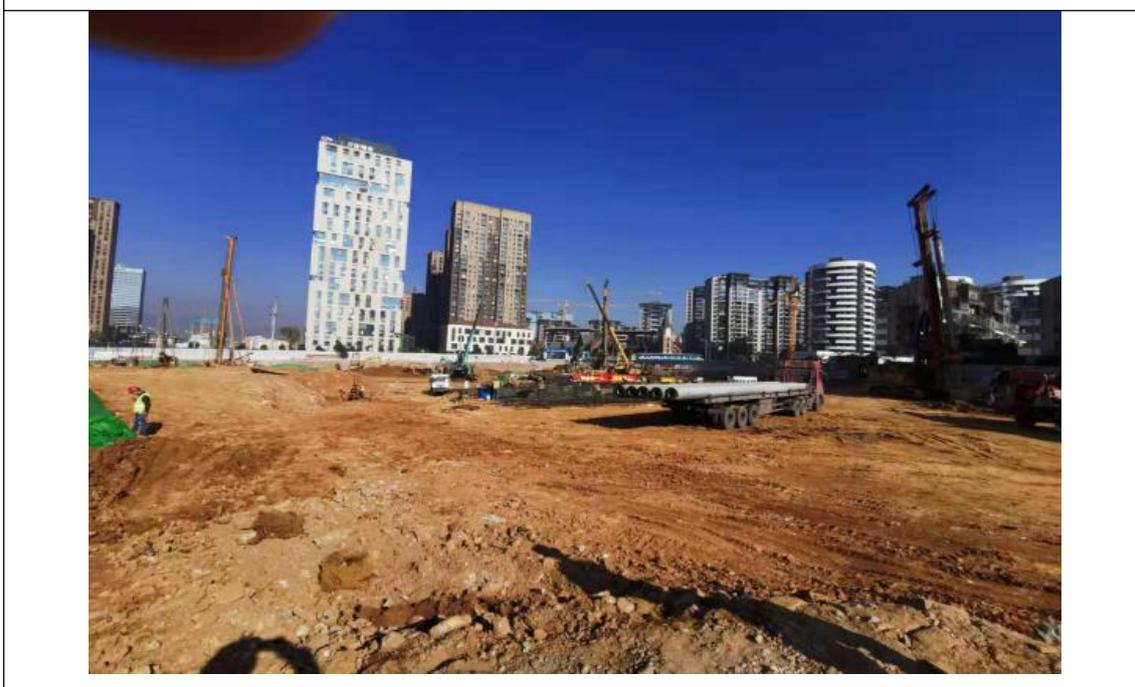
图 4-1 建设用地初查取样取土后现场图

a 取土后现场图（一）

b 取土后现场图（二）

需要在整个建设用地范围内全面开展进一步的详勘工作，确定建设用地的环境风险影响程度。

因此建议后期开展详查，即碧溪园（1-7 号楼）所属 3 个地块整体开展详查工作。
